# Wissen, wo die Wärme bleibt.

Objektnummer: 531.259

Zankenhausener Straße 27  
82299 Türkenfeld  
Grund- und Mittelschule

## Ihre Infrarotbilder mit Erläuterung

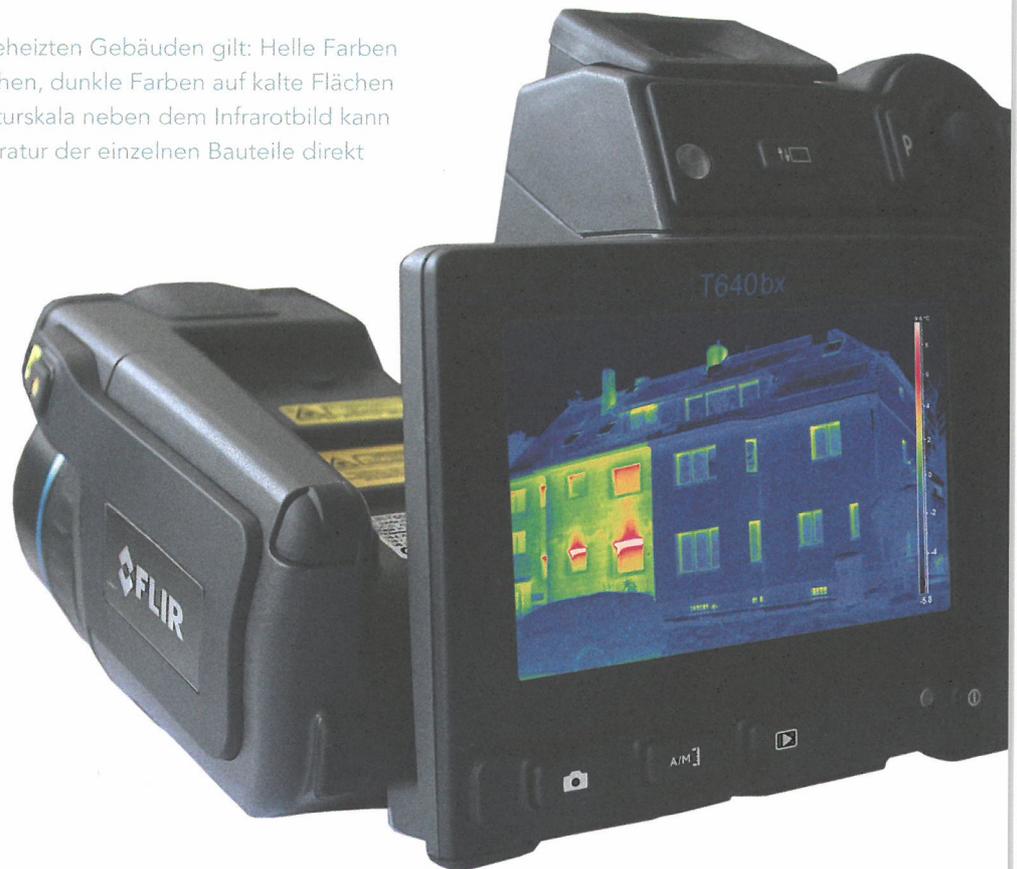
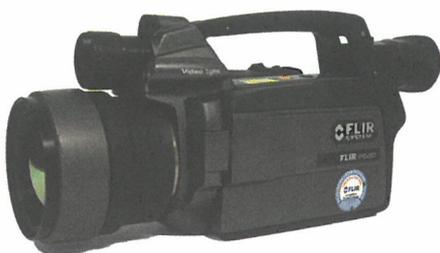
Sie sehen hier die aktuelle Infrarotkamera-Generation der P- und der T-Serie von FLIR Systems im Einsatz. Diese Geräte gehören zu den leistungsfähigsten Infrarotkameras für den mobilen Bereich und haben eine sehr hohe Auflösung. Ihre Infrarotbilder wurden mit einer Kamera dieser Serien erstellt.

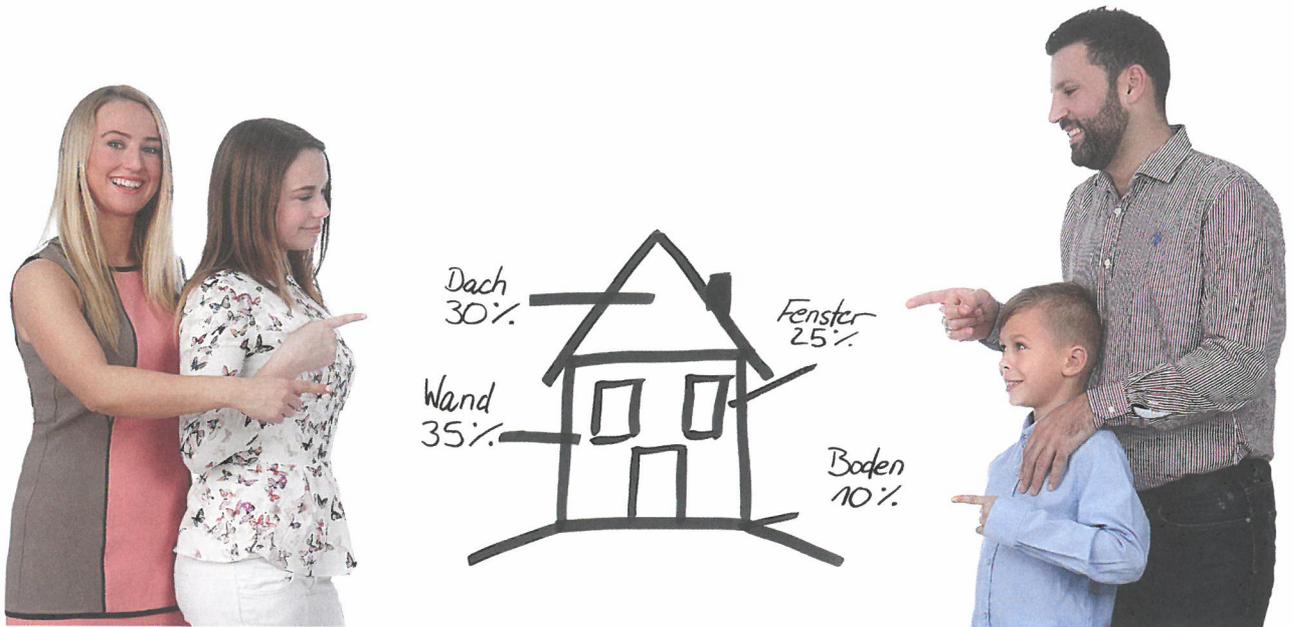
Neben einem modernen Heizungssystem ist ein hochwirksamer Wärmeschutz ein wichtiger Grundpfeiler für ein energieeffizientes Gebäude. Zudem ist eine zeitgemäße Wärmedämmung der Gebäudehülle ohnehin für den Werterhalt einer Immobilie wichtig. In dieser Grafik wird dargestellt, wie viel Heizenergie an einem unsanierten Einfamilienhaus aus dem Baujahr 1979 verloren geht.

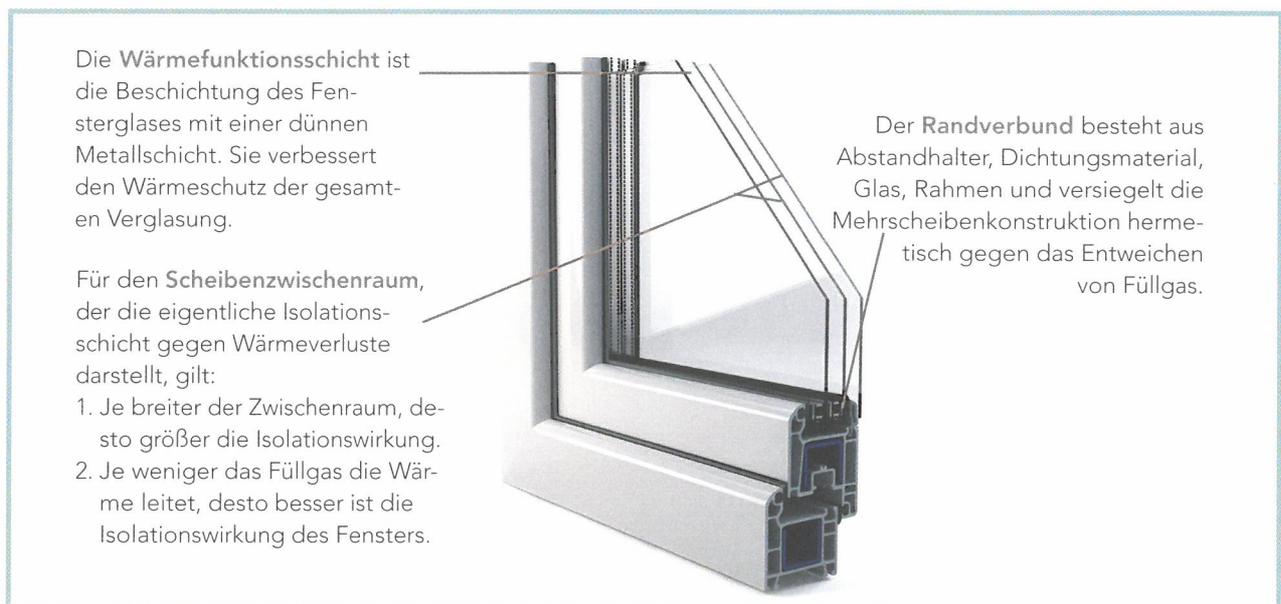
Neben der Scheibenzahl spielen auch der Aufbau und die Konstruktion der Verglasung eine wichtige Rolle. Welche Parameter dabei von Bedeutung sind, zeigt die folgende Darstellung.

Veraltete Abstandhalter aus Aluminium sind stark wärmeleitend und führen oft zu Kondenswasser in Rahmennähe. Zeitgemäße Abstandhalter, oft als »warme Kante« bezeichnet, werden aus geeigneteren Materialien gefertigt und verbessern den U-Wert des Fensters um ca. 10%.

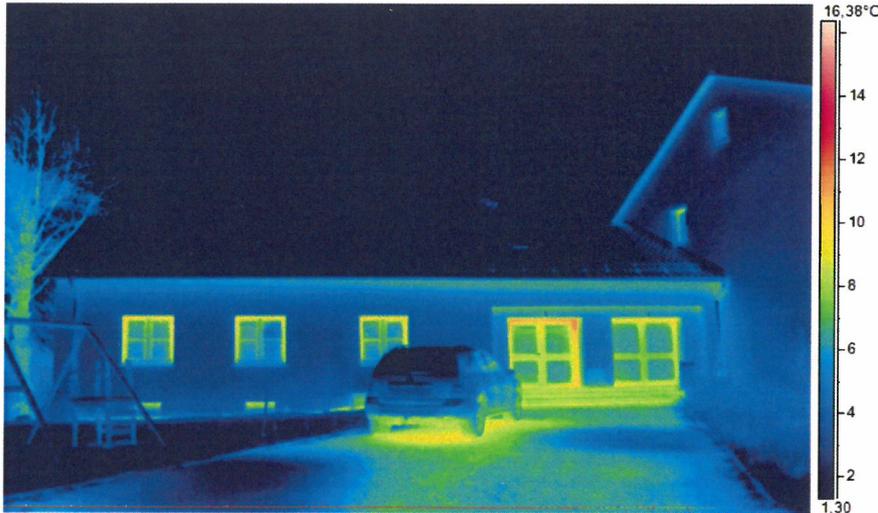
Bild 1

- sehr gutes Temperaturbild an der Wand
- gleichmäßiges Temperaturbild an den Fenstern
- optimale Temperaturverteilung an der Dachfläche

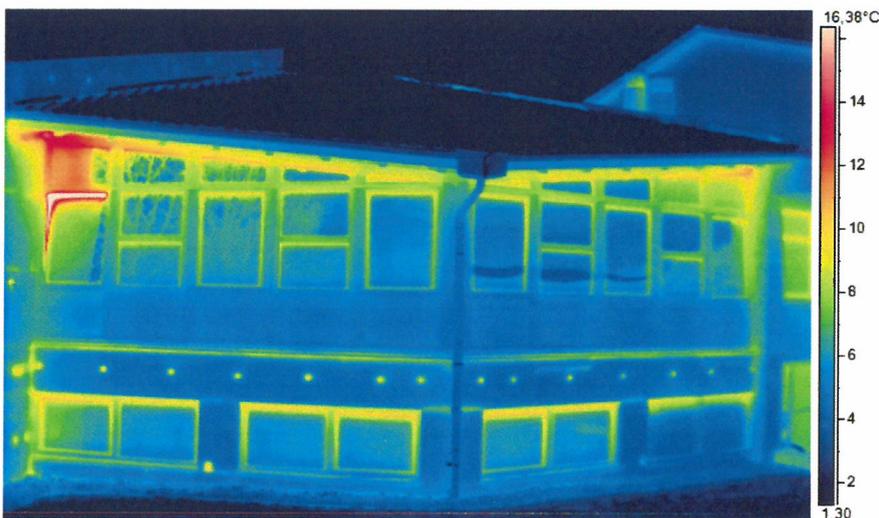
Bild 2

- ungleichmäßige Temperaturverteilung an den Fenstern (Ursache sollte überprüft werden)
- gutes Temperaturbild an der Wand, leicht erhöhte Oberflächentemperatur im Bereich der Geschosdecke
- sehr gute Temperaturverteilung am Dach

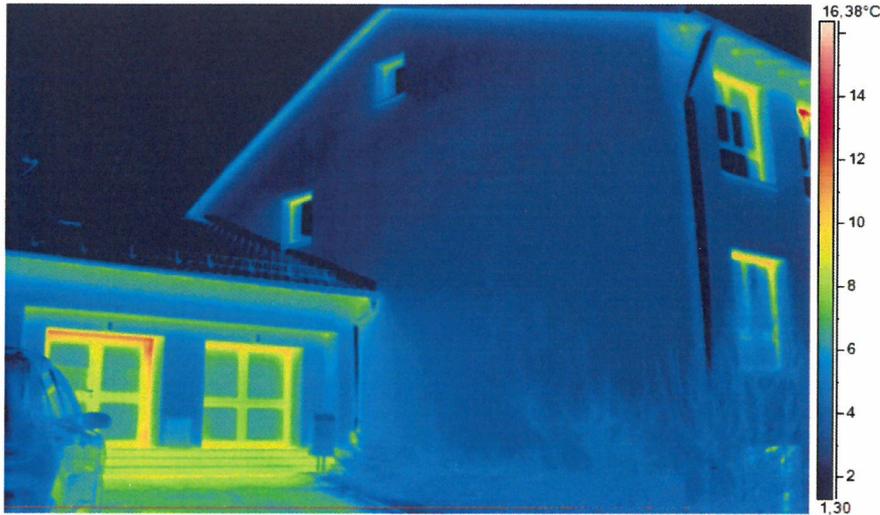
Bild 3

- sehr gute Temperaturverteilung an der Wand
- ideales Temperaturbild im Anschlussbereich Dach
- normales Temperaturbild an den Fensterrahmen

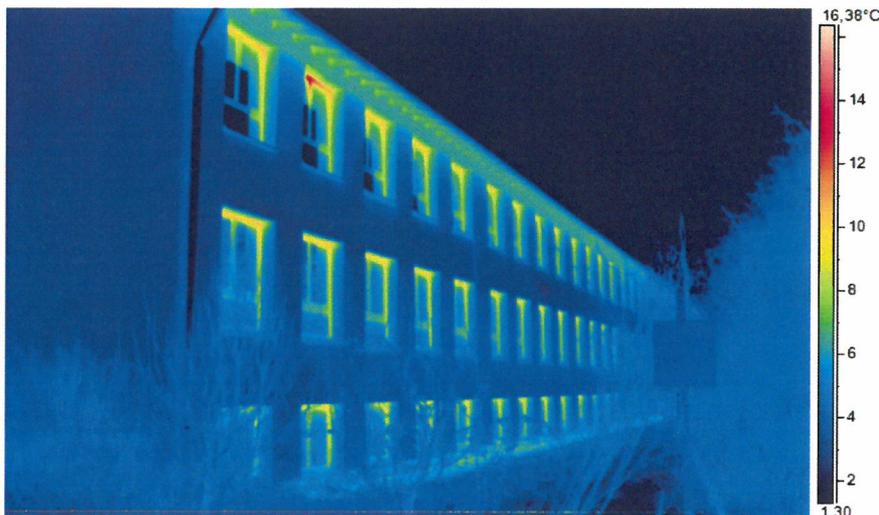
Bild 4

- gleichmäßige Temperaturverteilung an den Fensterflächen
- sehr gutes Temperaturbild an der Wand
- sehr gute Temperaturverteilung im Anschlussbereich Dach

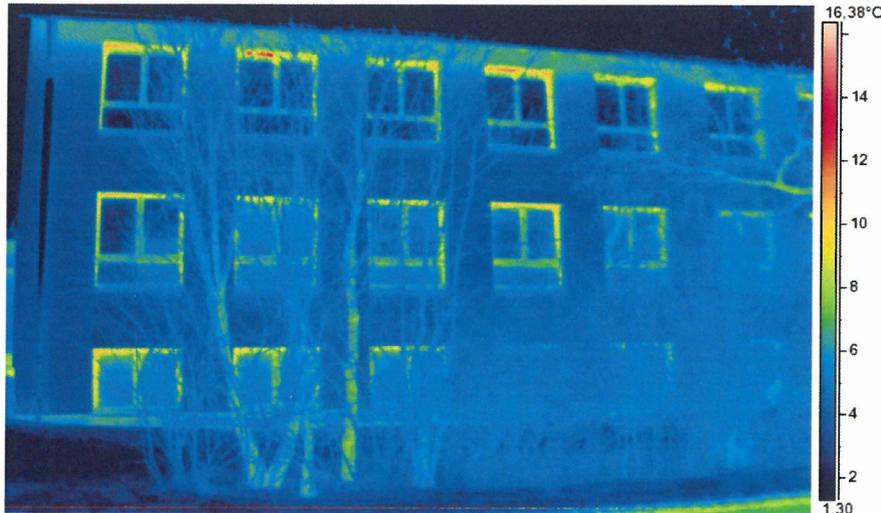
Bild 5

-optimale Temperaturverteilung an der Wand

-gutes Temperaturbild im Fensterbereich

-sehr gute Temperaturverteilung im Anschlussbereich Dach

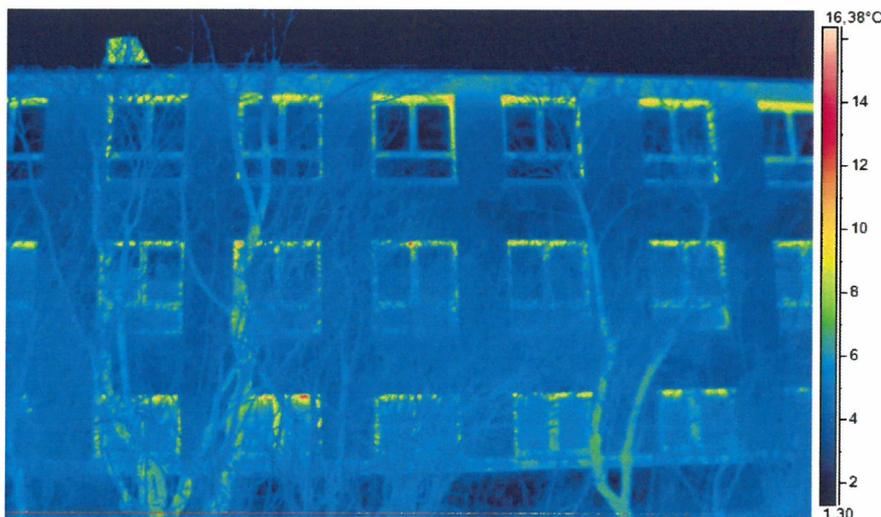
Bild 6

-optimale Temperaturverteilung an der Wand

-gutes Temperaturbild im Fensterbereich

-sehr gute Temperaturverteilung im Anschlussbereich Dach
