## Lehrers Kinder, Pfarrers Vieh ... Die Geschichte der Pfarrfründe Türkenfeld

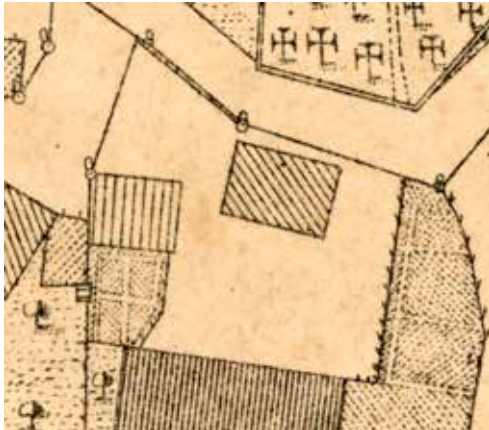
Bayerische Landesvermessung um 1850

Wegen der Lage des Grundstücks am Rande des Bühls, eines kleinen Hügels, der sich nach Westen bis zum Weiher erstreckt, ist das Kreuzgärtchen mit der Mariengrotte an der westlichen Grundstücksgrenze auf einer leicht erhöhten Terrasse angelegt. Interessant ist, dass die Mariengrotte genau auf der Grundstücksgrenze steht. Im Plan der bayerischen Landesvermessung von 1850 sind sogar die Wege im Kreuzgärtchen und im östlichen Gemüsegarten eingezeichnet.

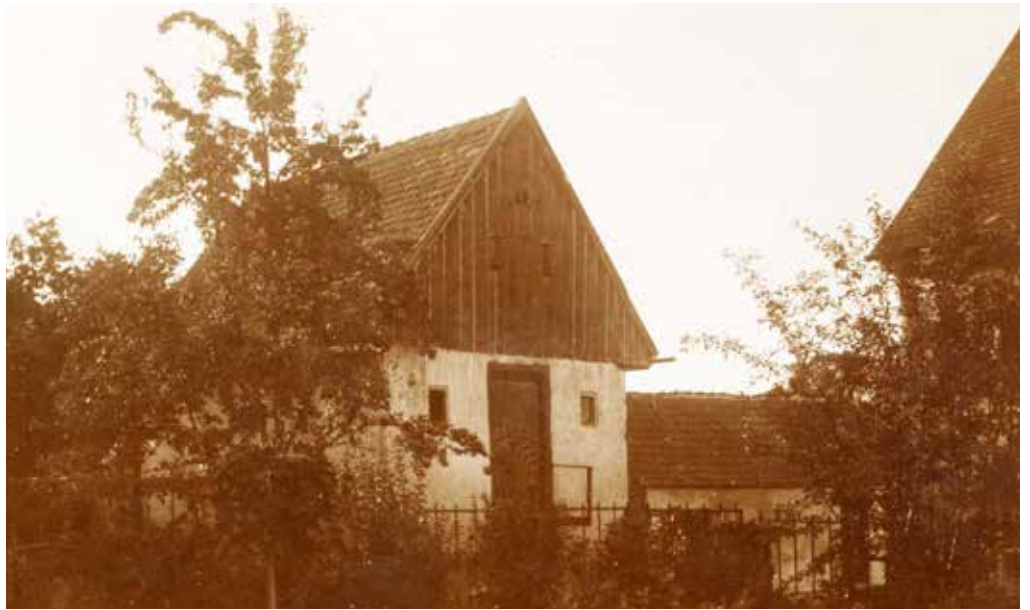
Der Zehentstadel vor dem Abriss des oberen Stockwerks 1917, rechts davon das alte Waschhaus. Am holzverschalteten Giebel sind noch die Einfluglöcher in den Taubenschlag und zwei Vogelhäuschen zu erkennen.

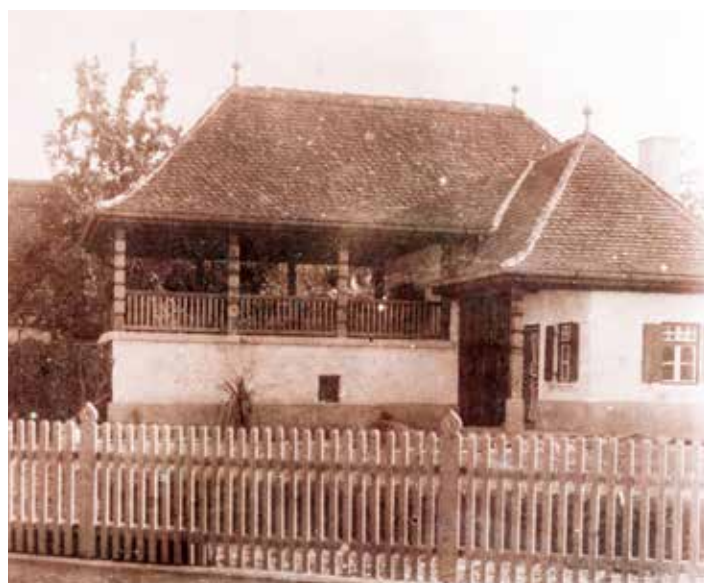
Das neu erbaute Salettl von Norden um 1920, im Hintergrund links ist noch das Ökonomiegebäude zu sehen.

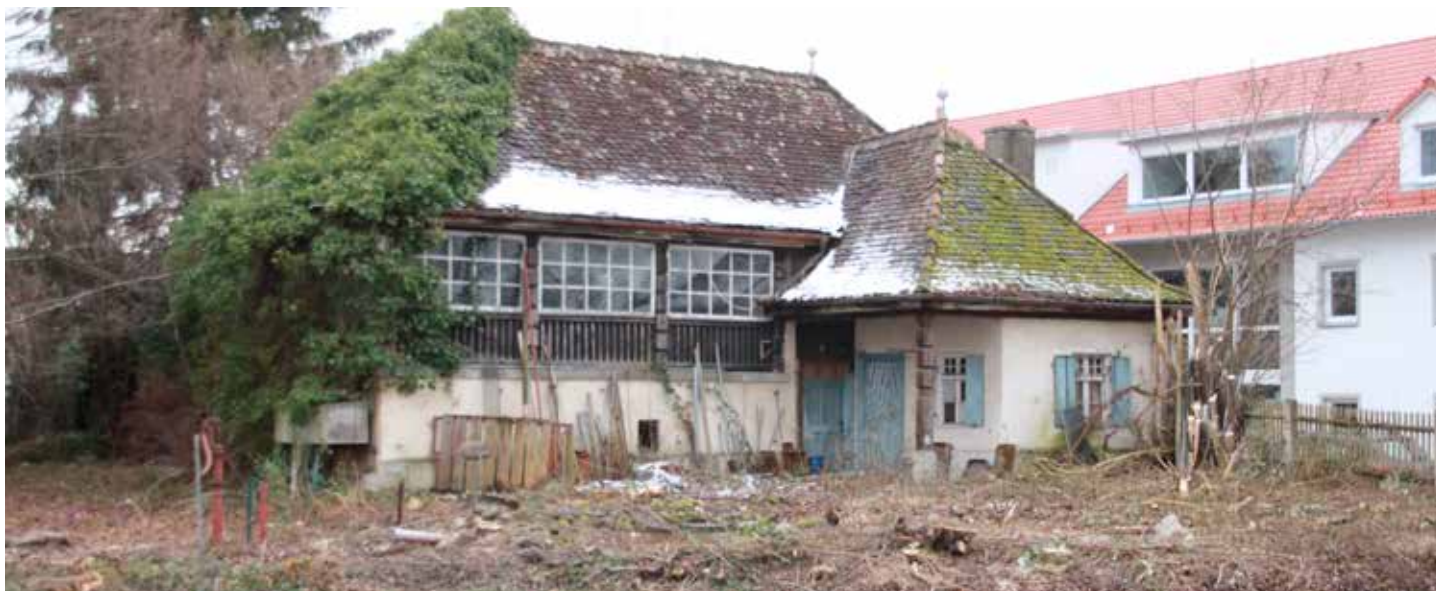
Das wieder ans Tageslicht gekommene Salettl im Frühjahr 2021 mit den aufgesetzten Fenstern. Auf der linken Seite noch die Fischtröge aus Beton, die während der Fastenzeit die Lebensmittelversorgung des Pfarrers unterstützten. Links steht noch der Pumpbrunnen.
